# OSTEOSÍNTESE BIOLÓGICA – II PARTE

Sumário: Na sequência do artigo que abordava o tema da osteosíntese biológica expõem-se 5 casos clínicos em que tal filosofia foi aplicada.

Summary: Following the article concerning biologic osteosynthesis 5 clinical cases are presented in which that philosophy was applied.

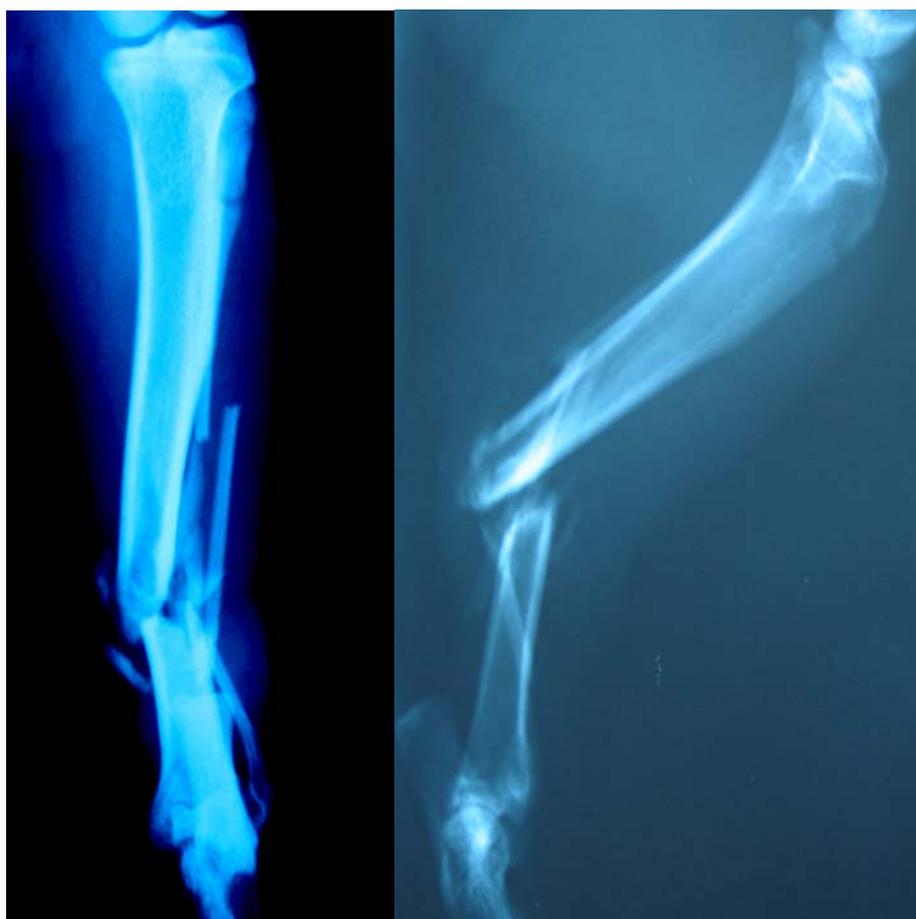
**Figuras 1 e 2.** Exame radiográfico pré-cirúrgico demonstrava uma fractura cominutiva da tíbia e perónio irreconstrutível. As fracturas nos outros membros obrigam o cirurgião a optar por uma técnica de estabilização que permita o apoio precoce do membro.

Trata-se de um felídeo, de 8 meses de idade, 3,5 kg, de nome “Pintas” que caiu do 7º andar. As análises hematológicas revelaram um leucograma de stress e os parâmetros bioquímicos encontravam-se normais. No exame físico apresentava epistaxis e o rx torácico revelou pneumotorax de forma que o tratamento cirúrgico só foi instaurado uma semana e meia após a queda. O exame radiográfico revelou várias fracturas (descrição no quadro 1), entre estas, uma fractura da tibia direita, diafisária distal, cominutiva fechada. Neste mesmo membro o felídeo apresentava lassidão ligamentar do ligamento colateral medial da articulação tibio-társica, assim como

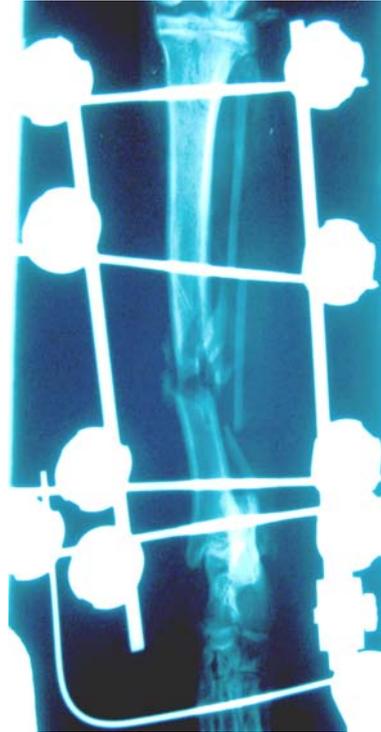
**Figura 3.** Exame radiográfico pós-cirúrgico: a fractura foi estabilizada com um fixador esquelético externo (FEE) de Meynard tipo II; o comprimento do osso foi mantido (reparar no osso perónio), as corticais da tíbia estão alinhadas. Repare-se no enorme *gap* inter-fragmentário e nas esquírolas ósseas aí existentes.

O membro posterior direito foi preparado de forma rotineira e colocado em suspensão. Foram colocadas duas cavilhas de rosca positiva central na zona metafisária distal e proximal e a redução da fractura foi feita de forma fechada, com um FEE de Meynard tipo II, assegurando o alinhamento axial da coluna óssea no plano frontal e sagital, assim como tendo o cuidado de manter a longitude da tíbia. Após a redução foram introduzidas as restantes cavilhas para completar o FEE. Foi também introduzida uma cavilha de 1,2 mm de diâmetro ( $\emptyset$ ) através dos metatarsos para permitir o repouso ligamentar tibio-társico

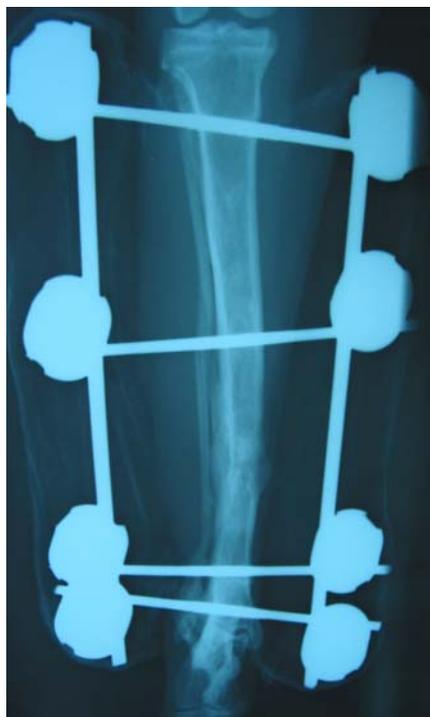
**Figura 4.** Controlo radiográfico às 12 semanas: cicatrização óssea completa. O FEE foi retirado neste momento.

O animal esteve internado cerca de uma semana e meia após a cirurgia. A cavilha que estava a estabilizar a zona tibio-társico foi retirada cerca de 3 semanas após a cirurgia. Os controlos radiográficos foram feitos às 3, 7 e 12 semanas. O FEE foi retirado ao fim das 12 semanas quando o exame radiográfico revelou presença de calo óssea suficiente e cicatrização óssea óptima. O felídeo apoiava completamente o membro não apresentando atrofia muscular.

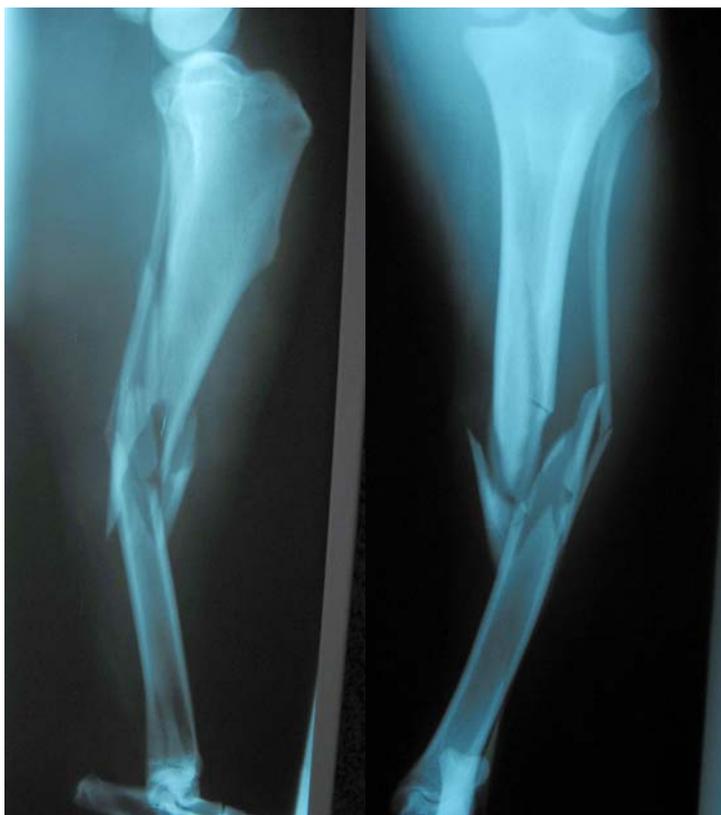
**Figuras 5 e 6:** Fractura diafisária cominutiva de elevada energia. Notar algumas fissuras a estenderem-se distal e proximalmente.

Trata-se de um canídeo da raça Doberman com 2 anos de idade, 36 kg, de nome Puma que saltou de uma varanda. O exame físico não revelou nenhuma alteração, somente uma fractura de tibia e perónio direitos. As análises hematológicas e bioquímicas encontravam-se dentro dos parâmetros normais. O exame radiográfico do membro posterior direito revelou uma fractura cominutiva de elevada energia da diáfise da tibia.

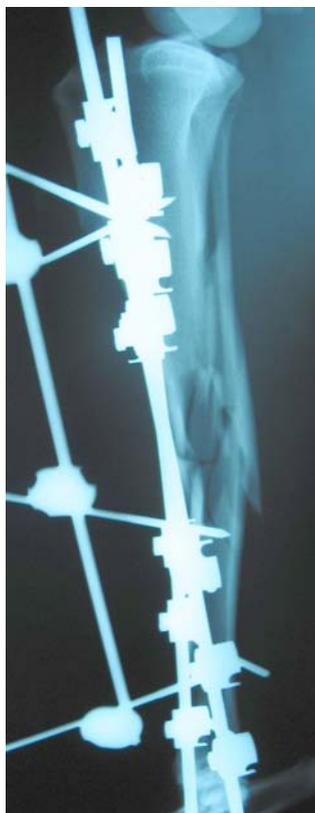
**Figura 7:** Imagem medio-lateral da tíbia após colocação do fixador externo

O membro posterior direito foi preparado de forma rotineira e colocado em suspensão. Foram primeiro colocadas as cavilhas proximal e distal do plano medio-lateral e unidas às barras conectoras medial e lateral por intermédio de rótulas de Meynard. Com apenas estes elementos instalados efectuaram-se manipulações de forma a fazer o alinhamento no plano sagital e frontal e efectuar a distracção necessária para restaurar o comprimento do osso, o mais próximo do original. Para tal é bastante valiosa a visualização de radiografias do membro contra-lateral durante a cirurgia, que permite inclusive fazer medições razoavelmente precisas. Isto se as imagens forem correctamente obtidas de forma a não causar efeitos importantes de magnificação das dimensões reais do osso. Outra ajuda é a medição do comprimento da tibia contra lateral. O passo seguinte foi colocar a cavilha mais proximal e a cavilha mais distal ao foco de fractura. De seguida foram efectuadas radiografias para confirmar o alinhamento. Completou-se o quadro medio-lateral com mais duas cavilhas, perfazendo o total de 3 cavilhas por fragmento principal. Reforçou-se o quadro medio-lateral com um hemiquadro frontal de 4 cavilhas (2 cavilhas por fragmento principal), o qual é solidarizado ao quadro medio-lateral por intermédio de duas barras curvadas frontais, uma proximal e a outra distal.

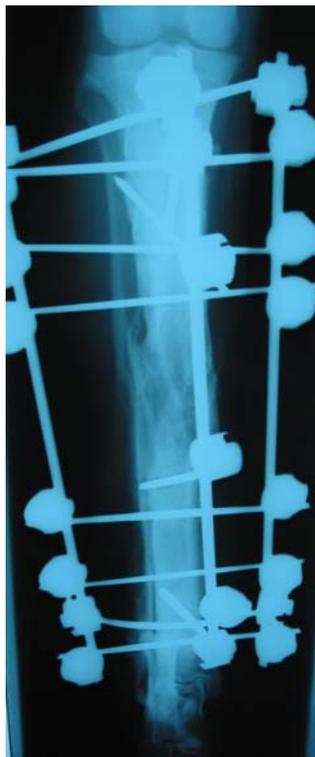
**Figura 8:** Imagem radiográfica do plano frontal 5 semanas após a cirurgia: notar que os fragmentos já se encontram estabilizados por um calo ósseo. Incorporação total das esquirolas.

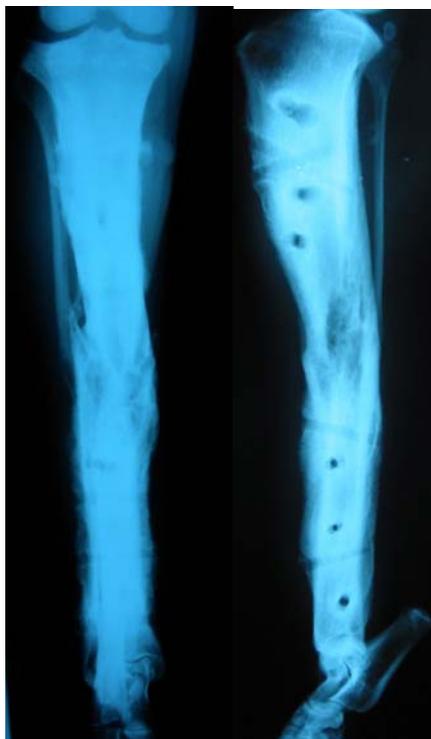
**Figuras 9 e 10:** Exame radiográfico às 9 semanas, imediatamente após remoção do FEE. Notar a proliferação perióstica em algumas zonas após a *sepsis* do trajecto das cavilhas.

O animal teve alta no dia seguinte à cirurgia. As consultas de acompanhamento para mudança de bandagem e limpeza da zona cutânea de entrada das cavilhas são inicialmente diárias até haver formação de tecido de granulação nessa zona. As limpezas vão-se depois espaçando no tempo. O apoio do membro foi bastante precoce logo ao 5º dia pós-cx. Surgiram consideráveis complicações de exsudação nos tecidos moles em contacto com algumas cavilhas, e desconforto ligeiro a moderado nessas zonas, a partir do momento em que o “Puma” começa a efectuar o apoio sem restrições sobre o membro afectado. A partir daqui a colaboração do proprietário deixou de ser a mais adequada. O “Puma” foi levado para um fim-de-semana festivo e foi-lhe permitido correr em campo aberto. Isto ocorreu à 7ª semana do pós-cirúrgico e obrigou a bandagens praticamente diárias até à remoção do fixador que ocorreu após 9 semanas. Na remoção do fixador verificou-se que todas as cavilhas lisas e algumas cavilhas roscadas estavam já com má ancoragem no osso. O resto da recuperação decorreu sem mais problemas e o retorno à função foi total.

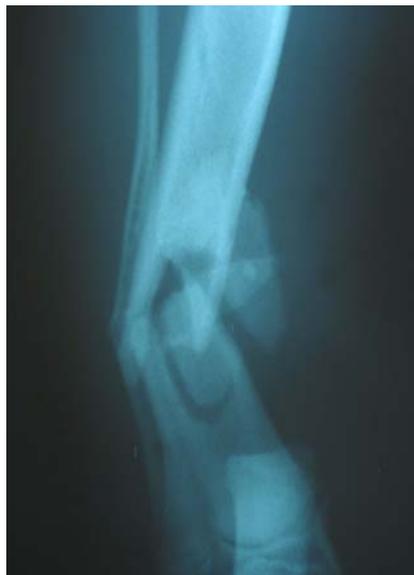
**Figura 11:** Pormenor da imagem radiográfica do foco de fractura.

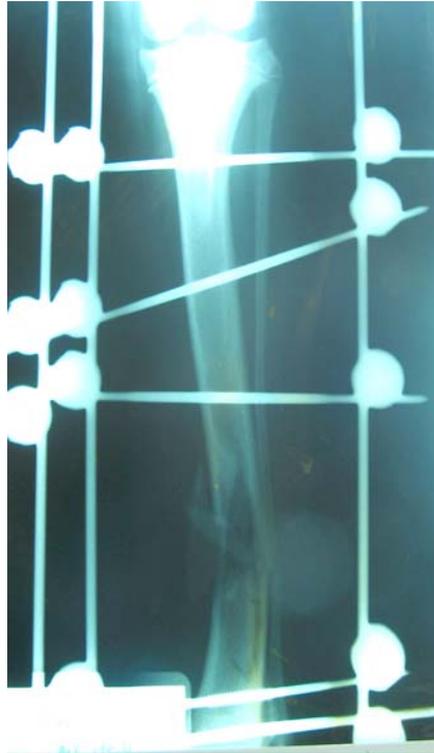
**Figura 12:** Fractura estabilizada com um FEE de Meynard tipo II com dupla barra medial. O material utilizado: cavilhas lisas de 3,0 mm de Ø e cavilhas de rosca positiva central de 3,0 mm de Ø, barras conectoras de 4 mm de Ø e rótulas de Meynard.

Foram colocadas as cavilhas mais proximal e distal num fixador de Meynard tipo II para conseguir reduzir progressivamente a fractura de forma fechada. Seguidamente foi feito controlo radiográfico afim de verificar se o membro e fractura se encontravam alinhados. Após os ajustes necessários as restantes cavilhas foram introduzidas completando o aparelho de FEE de Meynard com dupla barra medial. Foi feito o desbridamento cirúrgico de toda a pele necrosada e limpeza profunda da solução de continuidade com soro fisiológico a media pressão.

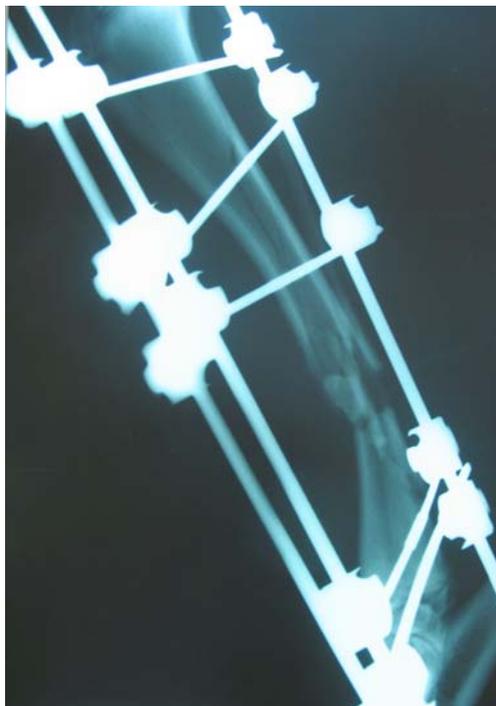
**Figura 13:** Imagem radiográfica medio-lateral post-cirúrgico. Notar ampla fissura no fragmento proximal atravessada por cavilhas.

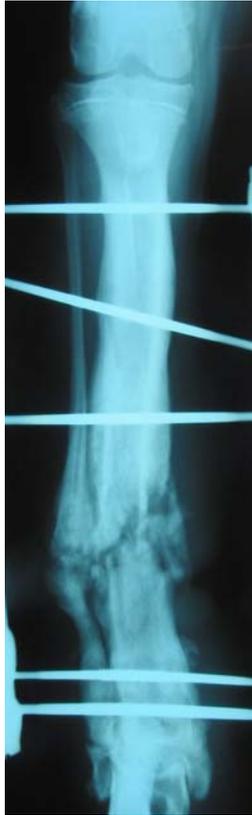
**Figura 14:** Exame radiográfico 6 semanas após a cirurgia: Formação de calo ósseo exuberante próprio de um animal jovem quase a “abraçar” completamente o foco de fractura incluindo os fragmentos ósseos que se encontravam mais deslocados.

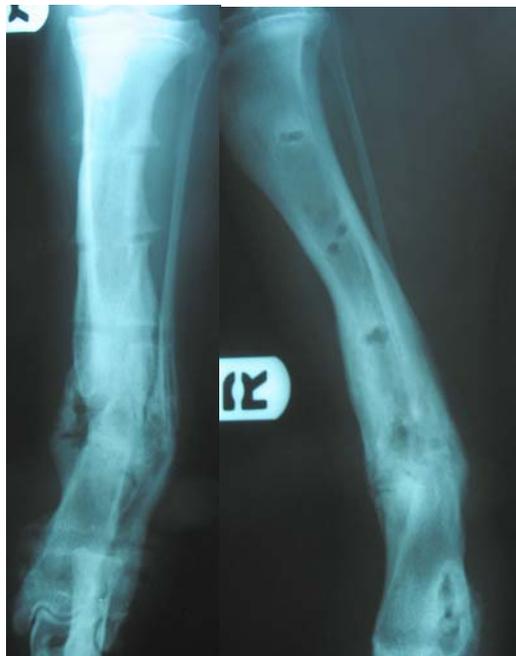
**Figuras 15 e 16:** Exame radiográfico 8 semanas após a cirurgia: O FEE foi retirado. Cicatrização óssea completa. Angulação em *valgus* da tíbia, contudo sem importantes consequências clínicas.

Os controlos radiológicos foram feitos às 3, 6 e 8 semanas. Após a retirada do fixador externo constatou-se angulação valgus do membro, esta sem consequências clínicas.

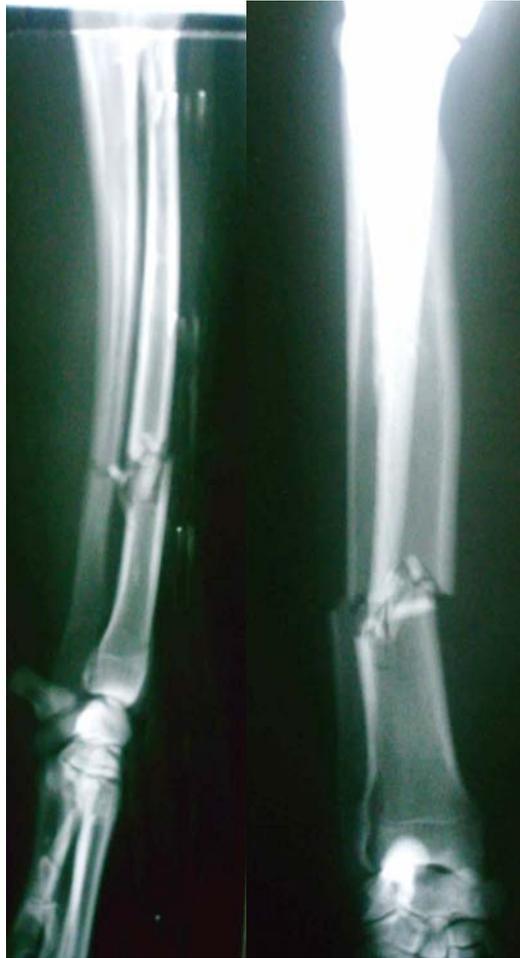
**Figuras 17 e 18:** Notar esquírola maior produzida pelo colapso do osso cortical caudolateral, tornando a fractura bastante instável.

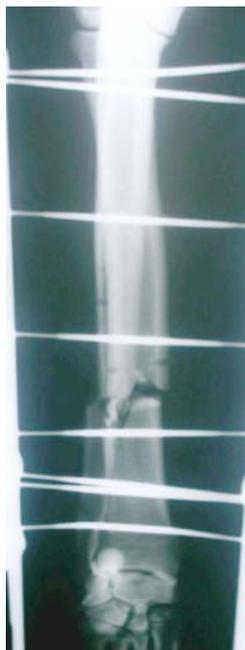
**Figura 19:** Exame radiográfico post-cirúrgico.

Devido ao tipo de fractura e à suspeita de contaminação do foco escolheu-se o FEE, aplicado de forma fechada, como método de estabilização da fractura. Preparou-se o membro de forma rotineira, o qual foi suspenso. Primeiro foram colocadas as cavilhas mais proximal e distal, montaram-se as duas barras do fixador de Meynard e efectuaram-se manipulações para alinhar o membro. Foram depois colocadas as cavilhas mais próximas do foco de fractura, a proximal e a distal. Completou-se a montagem no rádio com mais uma cavilha em cada fragmento principal. No cúbito colocou-se uma cavilha proximal e outra distal ao foco e montou-se outro fixador externo tipo II para subtrair algumas cargas do fixador do rádio e melhorar a resistência à torção. As duas montagens foram solidarizadas proximal e distalmente de cada lado por intermédio de barras e de rótulas de Meynard. O quadro radial foi ainda reforçado por uma barra oblíqua no plano frontal.

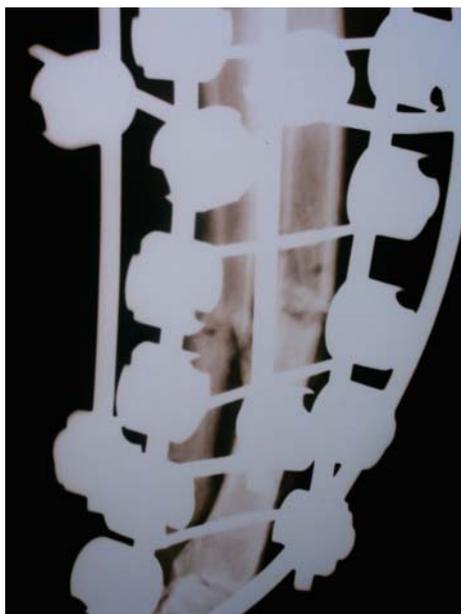
**Figura 20:** Exame radiográfico 4 semanas após a cirurgia; notar alargamento da fenda fracturaria e boa evolução do calo.

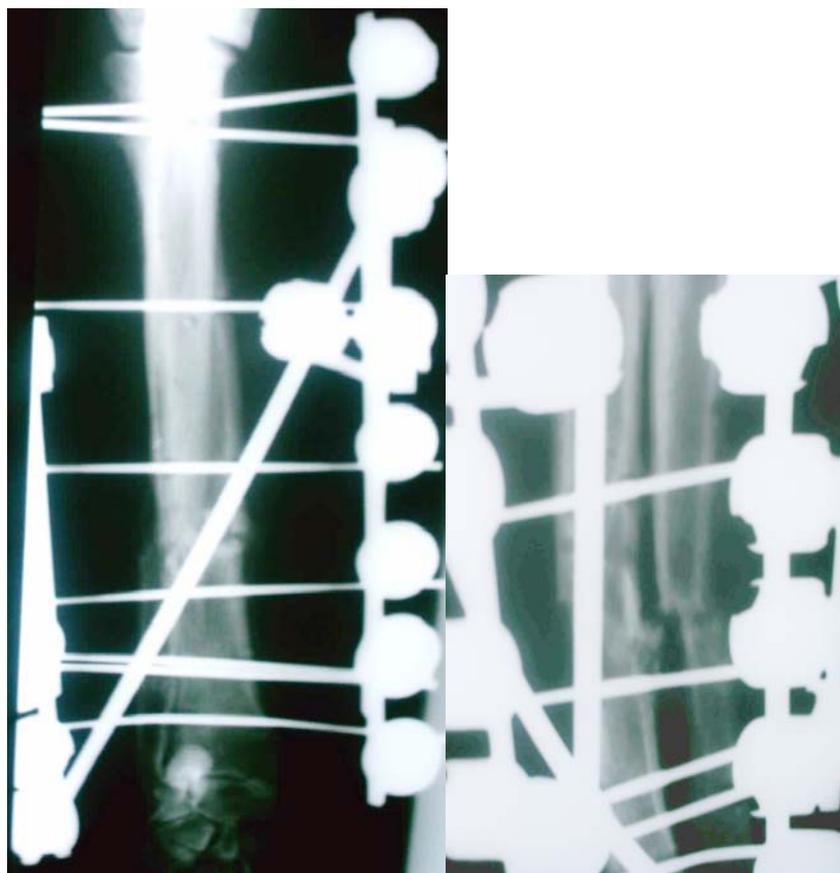
**Figuras 21 e 22:** Exame radiográfico às 9 semanas; já praticamente não é possível observar a fenda da fractura. A esquirola maior foi totalmente incorporada no calo; observar que a continuidade da cortical caudal do rádio está praticamente restabelecida.

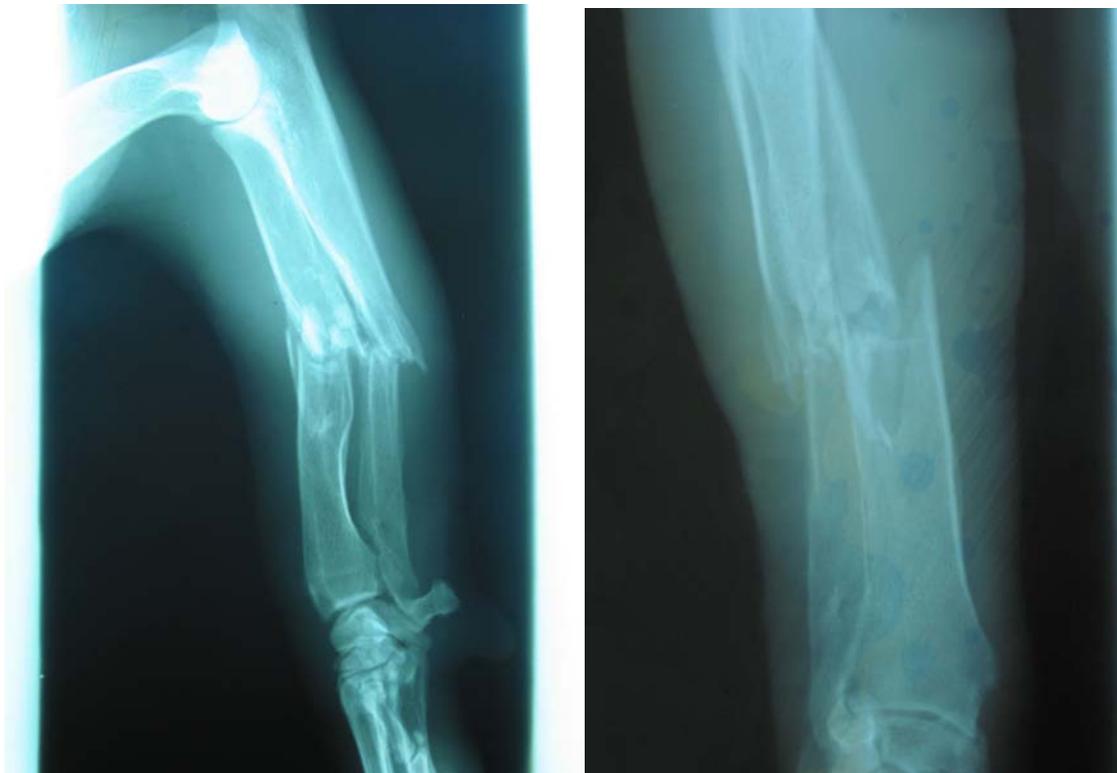
**Figuras 23 e 24:** Fractura cominutiva de rádio-cúbito; notar a espessura diminuída das corticais e a fraca radiodensidade.

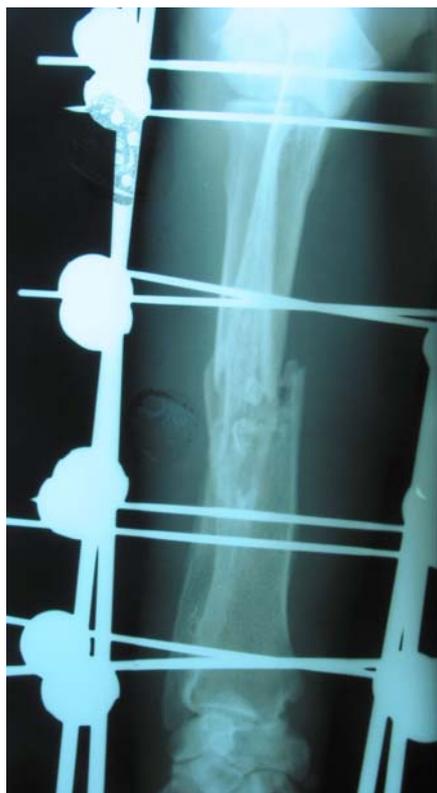
**Figura 25:** Exame radiográfico pós-cirúrgico; duplo quadro radial e cubital.

Foi efectuada a redução fechada e estabilização com FEE de Meynard. Efectuou-se primeiro a montagem do rádio, com um total de 2 cavilhas por fragmento principal. Fez-se depois igual montagem no cúbito. As duas montagens foram solidarizadas proximal e distalmente de cada lado por intermédio de barras e de rótulas de Meynard.

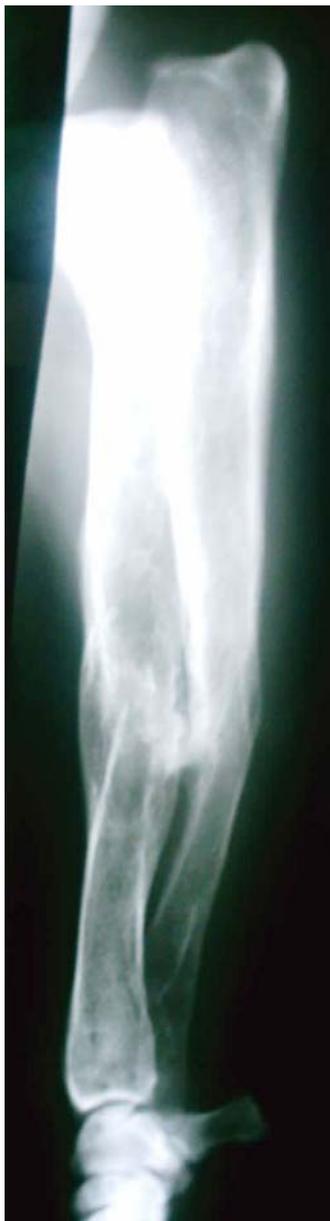
**Figura 27:** Exame radiográfico 1 ano após a cirurgia: a fase de remodelação processa-se de forma muito lenta pelo que o calo ainda é perfeitamente observável.

Os fixadores externos permaneceram colocados cerca de 3 meses, altura em que praticamente todas as cavilhas estavam já com má ancoragem no osso. Para tal contribuiu o facto da espessura das corticais estar muito diminuída. Apesar de todas as complicações ocorreu a cicatrização do osso e o retorno à função foi totalmente satisfatório. O fémur recuperou de forma semelhante ao rádio e cúbito e a fractura da tibia converteu-se numa não união-hipertrófica com formação de pseudo-artrose.
